# Najczęściej sprawcą jest maszyna lub...człowiek

Analiza wypadków przy pracy związanych z wtryskarkami stanowi istotną część rozważań odnośnie bezpieczeństwa pracy na stanowisku operatora wtryskarki. Wskazuje ona na przyczyny bezpośrednie i pośrednie zdarzeń wypadkowych, pozwala na przedstawienie najważniejszych czynników stanowiących zagrożenie przy pracy z wtryskarkami, jak również na wypracowanie odpowiednich wzorców zachowań i wyeliminowanie podobnych zdarzeń w przyszłości.

■ Jacek Iwko ■ Laboratorium Tworzyw Sztucznych ■ Politechnika Wrocławska

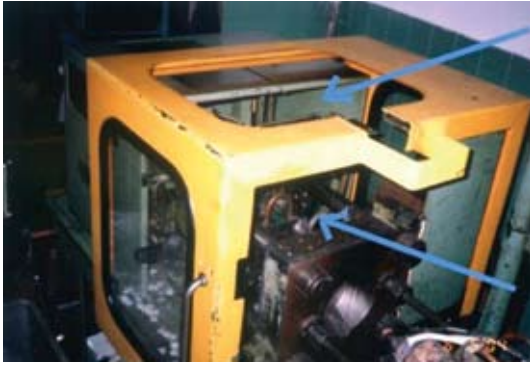
Podstawowa wada w konstrukcji osłony strefy zamykającej się i otwierającej formy wtryskowej związana jest z brakiem zapewnienia odległości bezpieczeństwa. Przykłady ukazujące tego typu wadliwe urządzenia ochronne przedstawiono na rys. 1 oraz 2. Osłony te posiadają otwory, przez które istnieje możliwość sięgnięcia ręką do strefy niebezpiecznej w czasie wykonywania przez wtryskarke ruchów roboczych.

■ Rys. 1. Brak części osłony od góry i od czoła strefy narzędziowej  
 Źródło: R. Charkiewicz, *Niebezpieczne wtryskarki, Materiały Okręgowego Inspektoratu Pracy w Białymstoku*

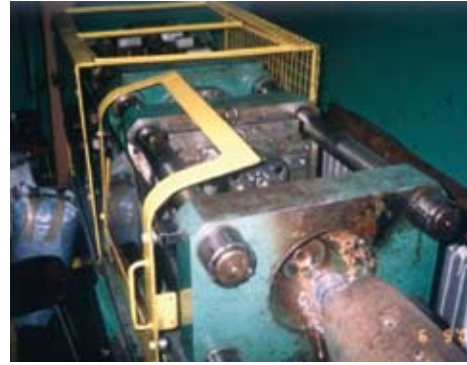
■ Rys. 2. Przykład „atrapy” osłony, która w ogóle nie chroni pracownika przed dostępem do strefy narzędziowej, pomimo że osłona posiada blokadę, która uniemożliwia wykonanie ruchu roboczego przy otwartej osłonie  
 Źródło: R. Charkiewicz, *Niebezpieczne wtryskarki, Materiały Okręgowego Inspektoratu Pracy w Białymstoku*

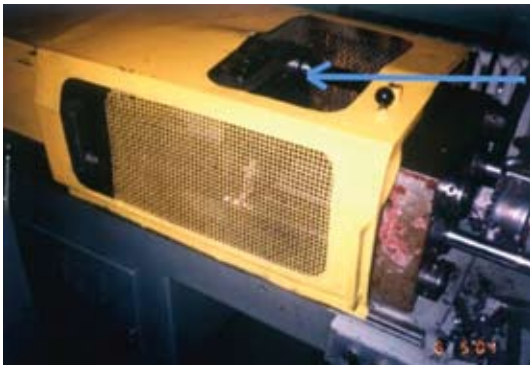
Niektóre modele wtryskarek, produkowane również przez znanych i uznanych producentów tego typu sprzętu, posiadają otwór u góry osłony (rys. 3), który wykorzystywany jest do wyjmowania wyprasek przez robota współpracującego z maszyną. Wygrozdzenie strefy pracy robota i ustawienie obok wtryskarki przenośnika, na który odkładane są wypraski, stanowi barierę zabezpieczającą pracownika przed przypadkowym sięgnięciem ręką do strefy narzędziowej. W sytuacji, gdy wtryskarka nie współpracuje z robotem, otwór taki powinien być zabezpieczony.

■ Rys. 3. Przykład wtryskarki z otwartą osłoną od góry  
 Źródło: R. Charkiewicz, *Niebezpieczne wtryskarki, Materiały Okręgowego Inspektoratu Pracy w Białymstoku*

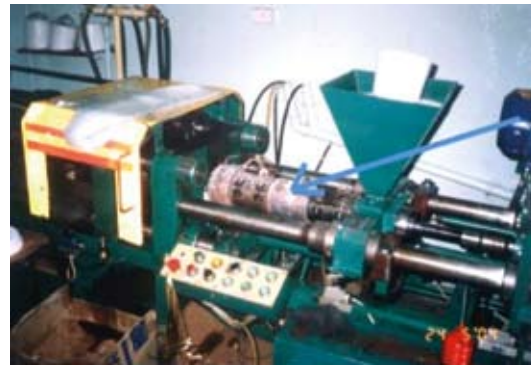
niebezpieczne rozwiązania konstrukcyjne, mogące skutkować wystąpieniem zdarzeń wypadkowych. Wskazać tu można np. brak osłon termicznych na cylindrze (rys. 4), czy brak ochrony przeciwporażeniowej w instalacji elektrycznej w miejscu łączenia przewodów elektrycznych z elementami grzejnymi zamontowanymi na cylindrze (rys. 5). Dotyczy to najczęściej maszyn wykonanych sposobem rzemieślniczym, jak również niektórych tańszych prototypów urządzeń produkowanych przez mniejsze firmy, gdyż uznani producenci wtryskarek nie popełniają tego typu zaniedbań, sprzecznych z resztą z prawem polskim i unijnym (KP art. 215 par. 1).

■ Rys. 4. Przykład braku osłon termicznych na cylindrze uplastyczniającym  
 Źródło: R. Charkiewicz, *Niebezpieczne wtryskarki, Materiały Okręgowego Inspektoratu Pracy w Białymstoku*

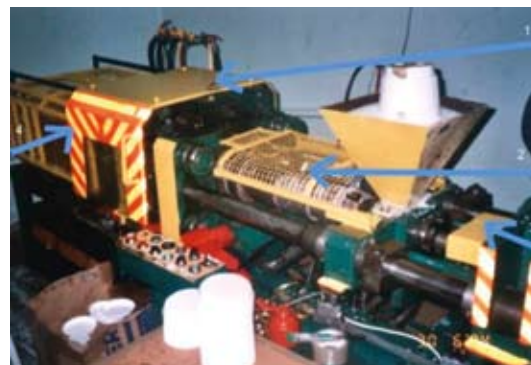
Należy jednak nadmienić, iż nie wszystkie maszyny wykonane techniką rzemieślniczą są źródłem zagrożeń wskazanych powyżej. Wiele z nich spełnia podstawowe wymagania dotyczące bezpiecznej pracy, czego przykładem jest maszyna przedstawiona na rys. 6.

Wtryskarka ta posiada wszystkie wymagane osłony miejsc niebezpiecznych:

– pełna osłona strefy narzędziowej,

■ Rys. 6. Przykład wtryskarki wykonanej sposobem rzemieślniczym, wyposażonej w osłony miejsc niebezpiecznych  
 Źródło: R. Charkiewicz, *Niebezpieczne wtryskarki, Materiały Okręgowego Inspektoratu Pracy w Białymstoku*

- osłona zabezpieczająca przed dostępem do gorących elementów cylindra,
- osłona wałka napędu ślimaka,
- osłona mechanizmu zamykającego formę.

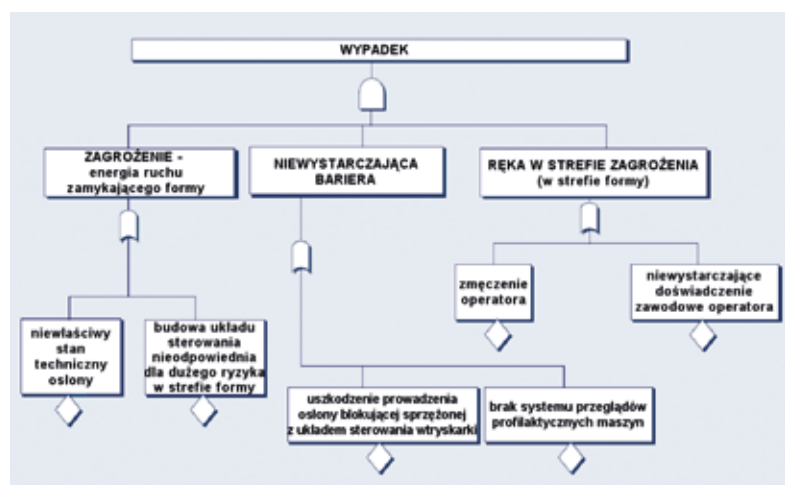
Rys. 8. Model wypadku (w postaci drzewa błędów) podczas obsługi wtryskarki

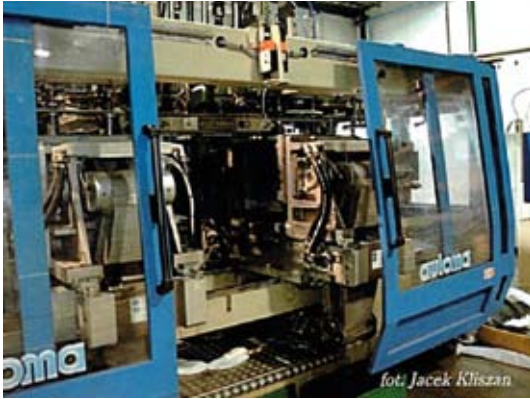
■ Rys. 9. Maszyna do formowania opakowań, przy której doszło do wypadku  
 Źródło: Ł. Śmierciak, J. Kliszan, *Bezmyślność przyczyną wypadku*, Inspektor Pracy, 7-8/2009

chemii gospodarczej. Pracownik pracował na maszynie, która wytwarzała opakowania w procesie formowania z rozdmuchem (rys. 9). Nie miał on odpowiedniego przeszkolenia, ani kwalifikacji do pracy na tak skomplikowanej maszynie, gdyż zatrudniony został do pracy przy innych, łatwiejszych zadaniach.

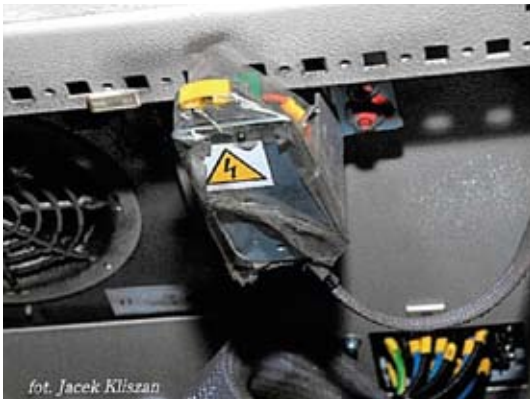
■ Rys. 10. Włacznik krańcowy owinięty taśmą klejącą w celu umożliwienia pracy maszyny przy otwartych osłonach  
 Źródło: Ł. Śmierciak, J. Kliszan, *Bezmyślność przyczyną wypadku*, Inspektor Pracy, 7-8/2009

W dniu zdarzenia praca na maszynie była wykonywana, pomimo iż nie działały zabezpieczenia (osłony) osłaniające strefę roboczą. Okazało się również, iż wyłączniki krańcowe zostały obwiązane taśmą klejącą w sposób blokujący ich działanie (rys. 10). Znamienne było, iż o zablokowaniu zabezpieczeń wiedział kierownik zakładu, wydał bowiem w tej sprawie podległym mu pracownikom stosowne polecenia. Wtryskarka pracowała zatem pomimo otwartych drzwi (osłon) osłaniających strefę roboczą formy. W pewnym momencie pracownik znalazł się pomiędzy uruchamianymi hydraulicznie elementami maszyny do formowania, najprawdopodobniej chciał wydobyć wyrób, który zaklinował się w for-

Bezpośrednią przyczyną zdarzenia było świadome wyeliminowanie zabezpieczenia, które nie pozwalało na otwarcie drzwi bez wyłączenia maszyny, a więc uniemożliwiało wejście pracownika w strefę niebezpieczną. Do pośrednich przyczyn wypadku należą:

- brak odpowiedniego przeszkolenia pracownika,
- niespełnienie wymagań producenta w zakresie związanym z bezpieczeństwem użytkownika – m.in. nie określono i nie oznakowano stref bezpieczeństwa przy maszynie,
- ignorowanie przez operatorów i osoby sprawujące nadzór informacji na panelu sterowniczym informujących o awarii,
- zatrudnianie do obsługi skomplikowanych urządzeń technologicznych osób bez odpowiedniego przygotowania zawodowego.
